Denkmalpflegerische Zielstellung

Gutshaus Plänitz

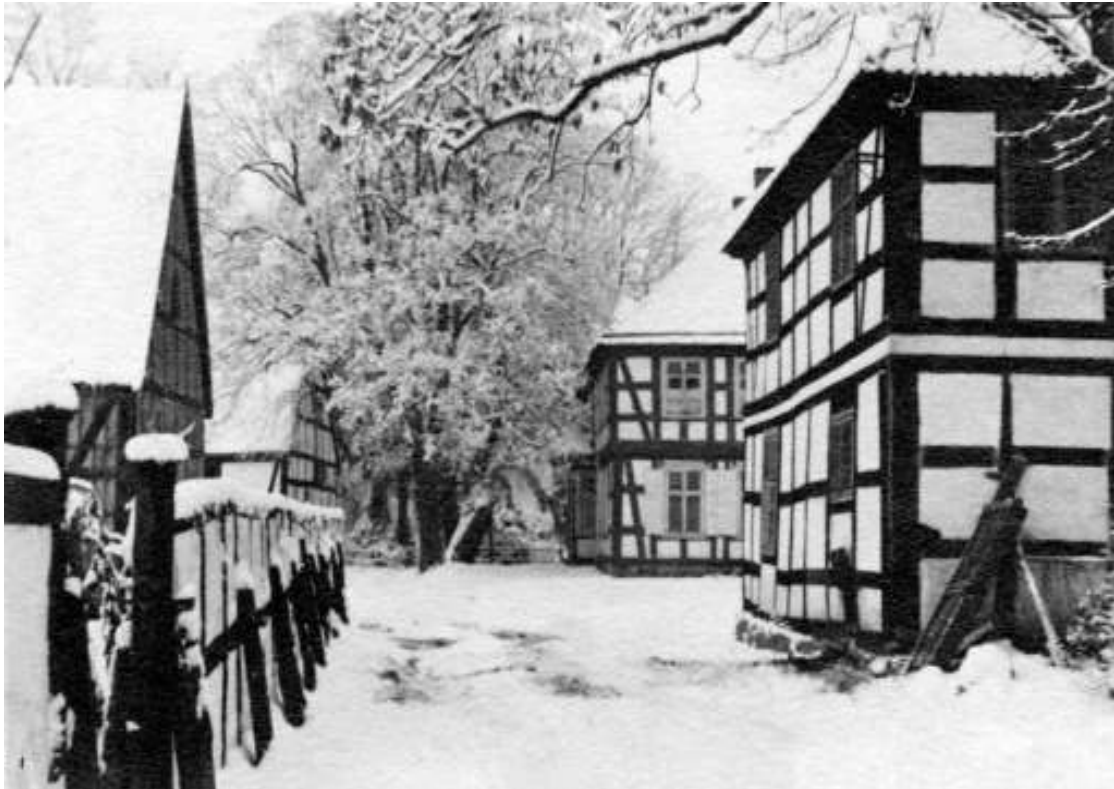
Foto der Gutsanlage von der Zufahrt aus (ohne Datum, vermutlich frühes 20. Jh.).
Vorne rechts das Brauereigebäude, dahinter das Gutshaus.
Auf der rechten Seite die Fachwerkmauer, dahinter Scheunengebäude.
Quelle: Güssow

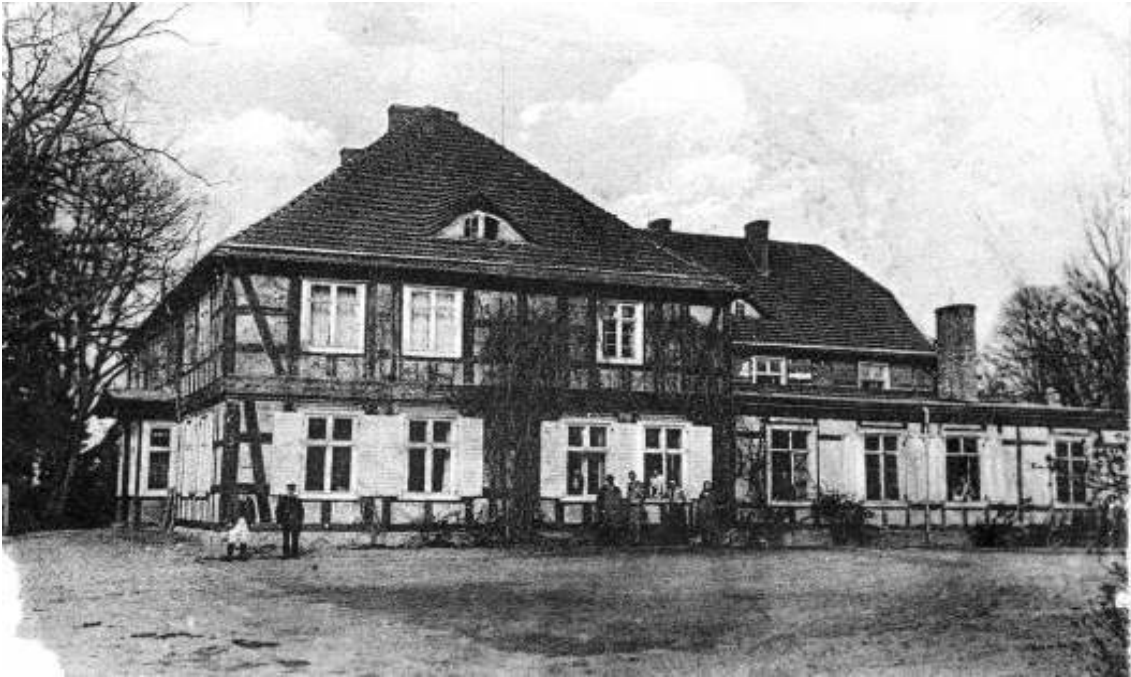
Ansicht von der Zufahrt mit Küchenanbau und Fledermausgauben von 1908, Zustand 1923. Regenrinne verläuft in der Dachebene (soll längerfristig wieder so erfolgen). Kletterrosen. Quelle: Güssow.

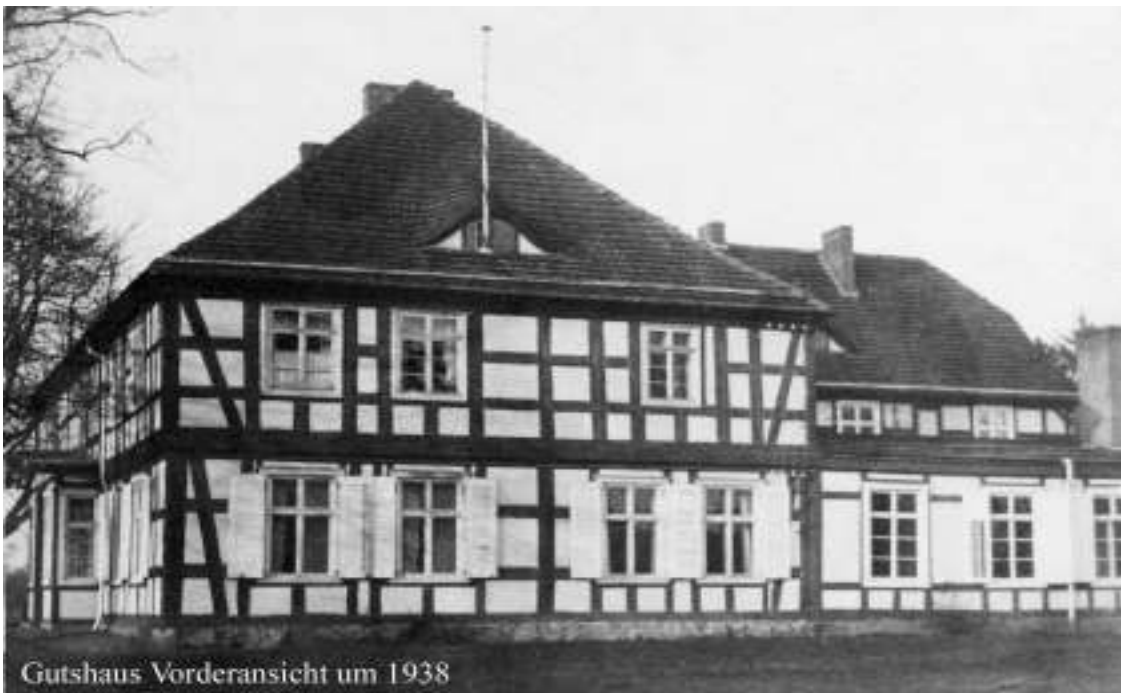
Zustand 1938 nach der Fassadensanierung – mit Fahnenstange.

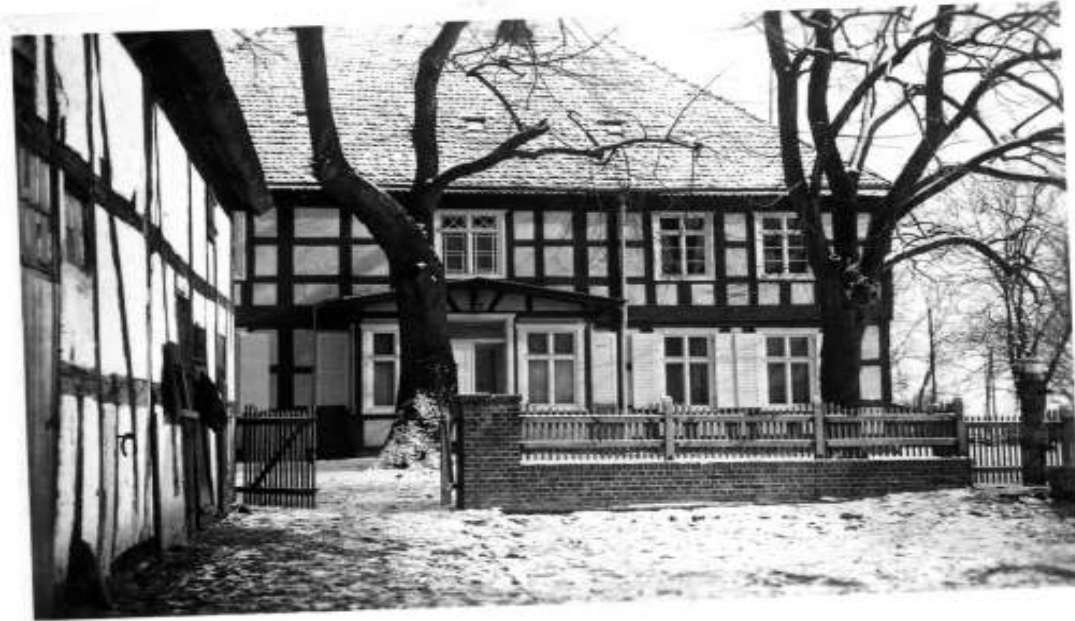
Eingangsfassade des Gutshauses 1942.

Treppenhausfenster aus 1908er Bauzeit (Rekonstruktionsgrundlage).

Die Rekonstruktion des Vorbaus ist aus Kostengründen zunächst nicht geplant.

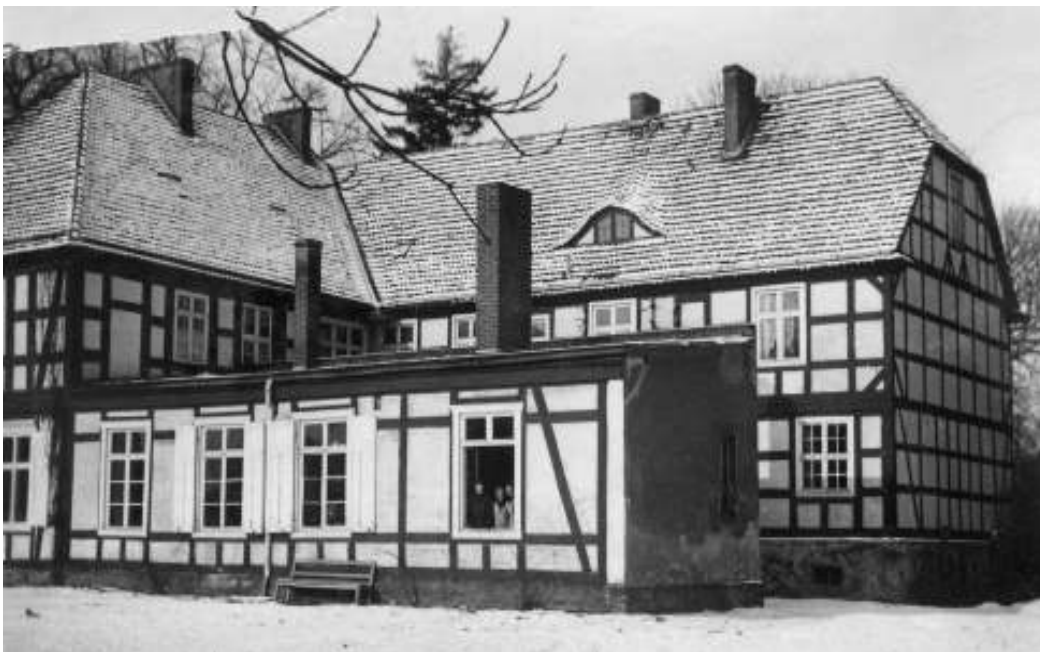
Küchenabtau und Hof 1940. Im Erdgeschoß des Flügels hat sich in Raum 028 das barocke Fenster (1798) erhalten.

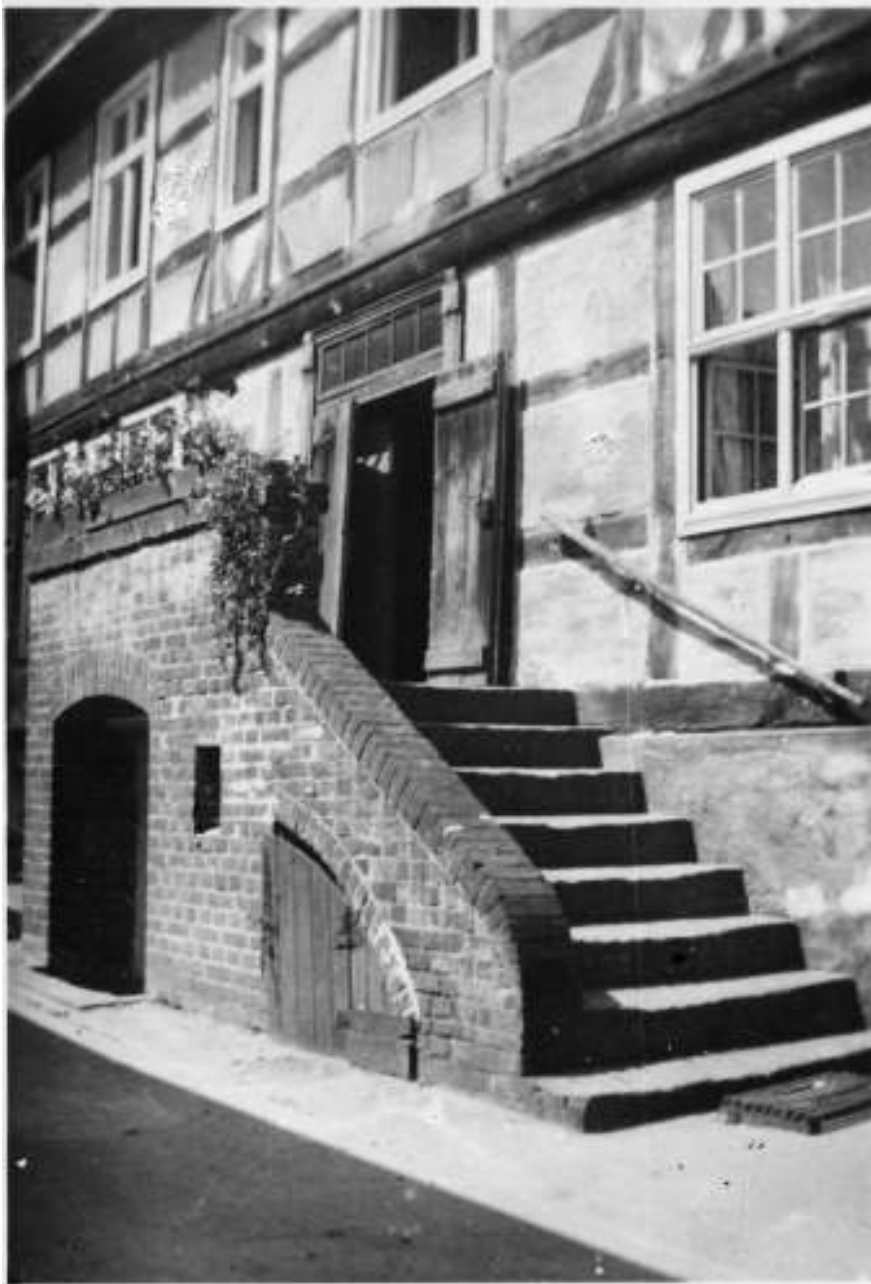
Eingangstreppe des Flügels. Ohne Datum, vermutlich vor 1938 (Fassade noch nicht saniert).
Auch im Raum 026 ist das barocke Fenster (1798) zu diesem Zeitpunkt noch erhalten.
Einfache Brettertür mit Kastenschloss und Oberlicht von 1908 – Eingang von untergeordneter Bedeutung (Bedienstete).

Rekonstruktionsgrundlage für Treppeneingang.

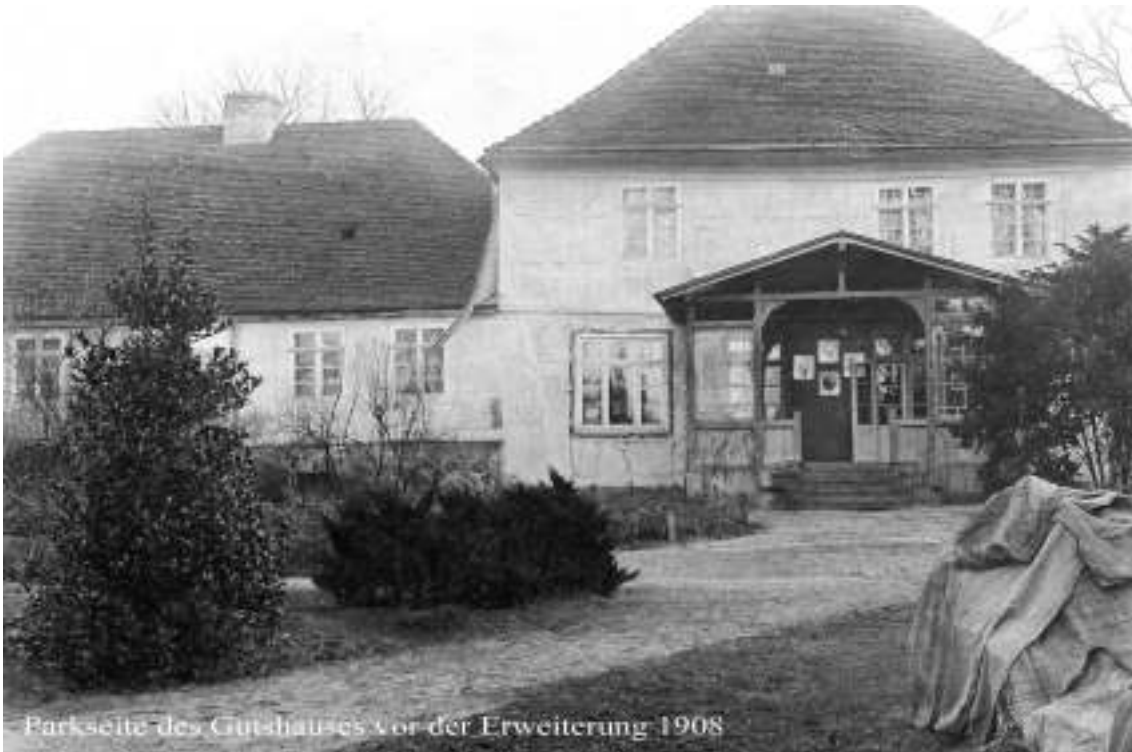
Parkseite des Gutshauses vor der Erweiterung 1908.

Das großformatige Fenster im gartenseitigen Saal ist bereits vorhanden.

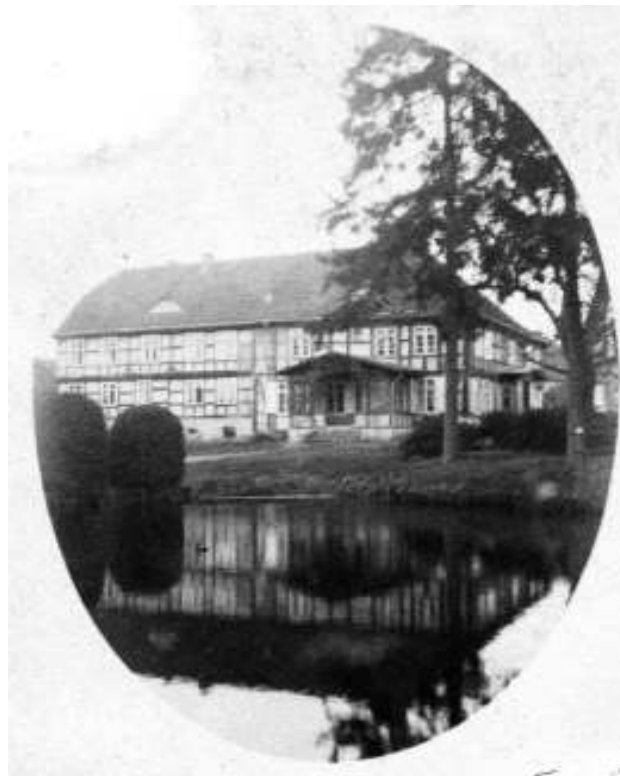
Parkseite des Gutshauses 1920.

Der tiefgreifende Umbau von 1908 ist fertiggestellt: der Flügel ist aufgestockt, zwei Fledermausgauben sind entstanden. Fassade einheitlich in dunklem Fachwerk mit hellen Gefachen. Einheitliche Teilung der Fenster, Aufstockung orientiert sich an Bestand.

Grundlage der geplanten Sanierung (aus Kostengründen zunächst ohne Veranda).

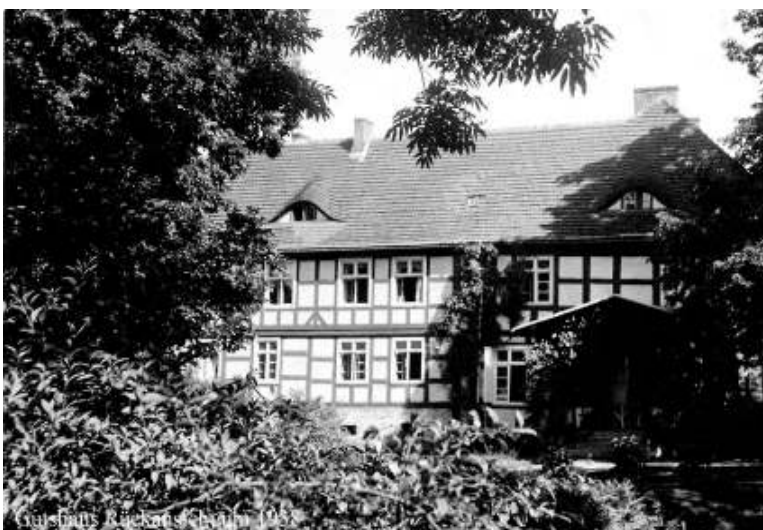
Parkfassade nach der Sanierung 1938.
